RESTAURIERUNGSPROTOKOLL		REVISIONSEINGANGSNR.	1812
WERKSTATT NR.: 2006/1	OBJEKT: Stutzuhr (Türmchenuhr)	MATERIAL: Messing, Kupfer, Gold, Eisen, Silber	
INV.NR./ABTEILUNG: II M 80	GEOGRAPHISCHE EINORDNUNG: Augsburg	ZEITLICHE EINORDNUNG: Ende 17. Jh.	
MABE [CM]: B: 19,5; H: 34; T: 19	FRÜHERER BESITZER:	BILDNACHWEIS: digital	
EINGANGSDATUM: 08.02.2006	BEARBEITUNGSDAUER:	AUSGANGSDATUM:	BEARBEITER: Gisela Gulbins

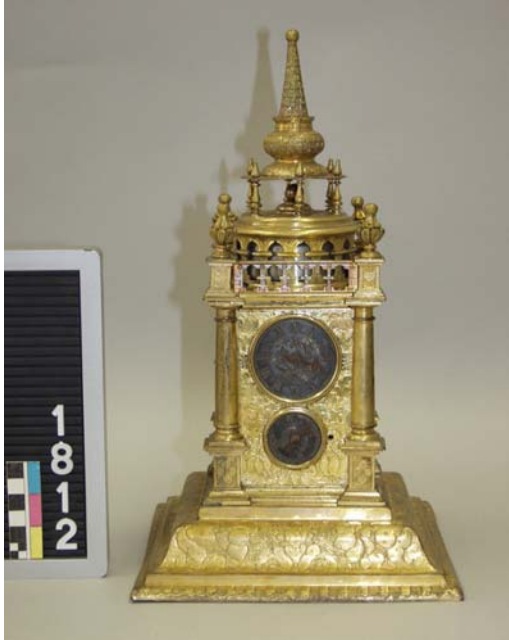
- Die Uhr befand sich äußerlich in einem ganz guten Zustand (Abb. 10-13). Die Vergoldung war lediglich an manchen Stellen durchgerieben (besonders auf der linken Seite) und das Silber war mit einer dichten schwarzen Schicht überzogen.
- Es fehlten der Zeiger des Kontrollzifferblattes und die Vorsteckstifte der beiden noch vorhandenen Zeiger.

Abb. 10: Vorzustand Vorderansicht

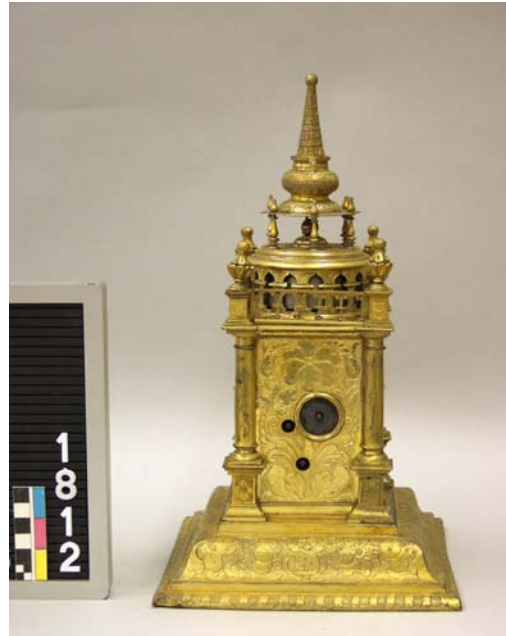
Abb. 11: Vorzustand Rückansicht

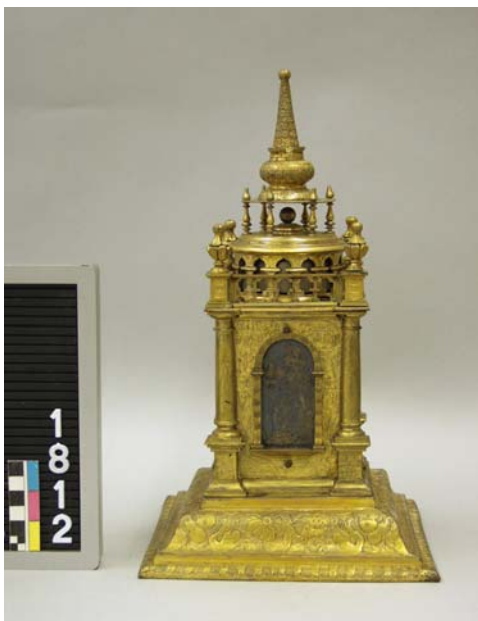
Abb. 12: Vorzustand rechte Seite

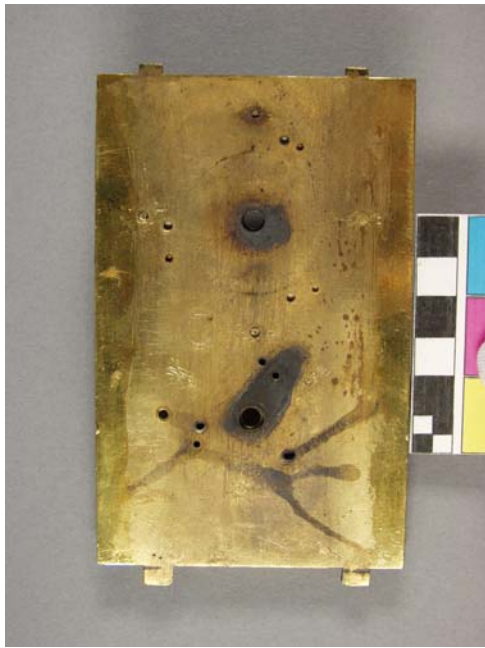
- Das Viertelstundenzifferblatt war verdreht
- Das original erhaltene Werk war zum Teil korrodiert, ebenso die Zeiger und einige Schrauben.
- Die Rückseite des Bleches, das die beiden vorderen Zifferblätter trägt, wies mehrere Blindlöcher auf. Außerdem fanden sich – ausgehend von mehreren dieser Löcher - dunkel verfärbte Rinnspuren auf dem Messing (Abb. 14)
- Die Rückseite des Bleches, das das Kontrollzifferblatt trägt, zeigt am rechten Rand, etwas oberhalb der Mitte Hammerspuren (Abb. 15). Die so entstandene Wölbung trägt der Tatsache Rechnung, dass der Tastarmgelenkpunkt zu weit herausragt – ein Indiz für eine spätere Ergänzung des Tastarmes. Dadurch bedingt lässt sich das entsprechende Seitenteil der Uhr schwerer aufschieben.

Abb. 14: Schauseite von hinten – Blindlöcher und Rinnsuren

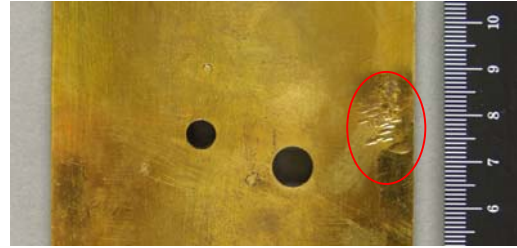
Abb. 15 a: Ausbeulung von hinten (Kreis) mit Hammerspuren

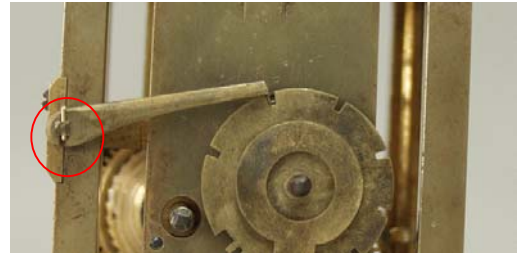
Abb. 15 b: Vorragender Tastarmgelenkpunkt (Kreis)

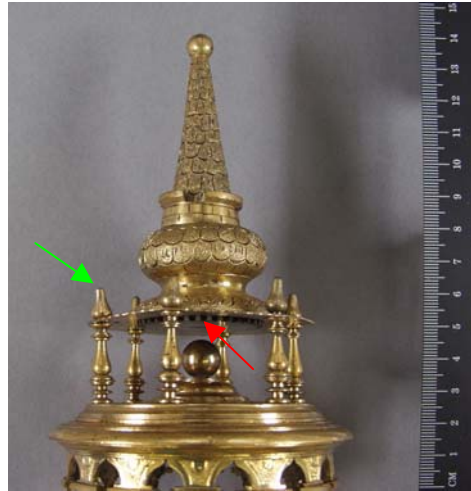
- Beim Türmchenaufsatz lassen mehrere Auffälligkeiten darauf schließen, dass sich sein heutiges Aussehen nicht unbedingt mit dem von seiner Entstehungszeit deckt. So scheint ein Metallblech ergänzt zu sein, das sich in Dekor, Farbe und Materialstärke von allen anderen Blechen unterscheidet (Abb. 16). Auch die Mutter, die dieses Blech an der Turmspitze fixiert, besteht aus einem umgearbeiteten Zahnrad und ist damit kaum Originalbestandteil (Abb. 17).

- Die Pfeiler, die dieses Blech und damit auch die Turmspitze tragen, haben aufschraubbare Spitzen, die in Ihrer weichen Form stilistisch ebenfalls nicht zum Rest passen (Abb.17). Im Inneren des Werkes befindet sich ein Pfeiler, dessen filigranes Aussehen am ehesten Rückschlüsse auf das ursprüngliche Erscheinungsbild zulassen (Abb. 18).

Abb. 17: wahrscheinlich ergänzte Mutter (roter Pfeil)
Wahrscheinlich ergänzte Spitzen (grüner Pfeil, Bsp.)

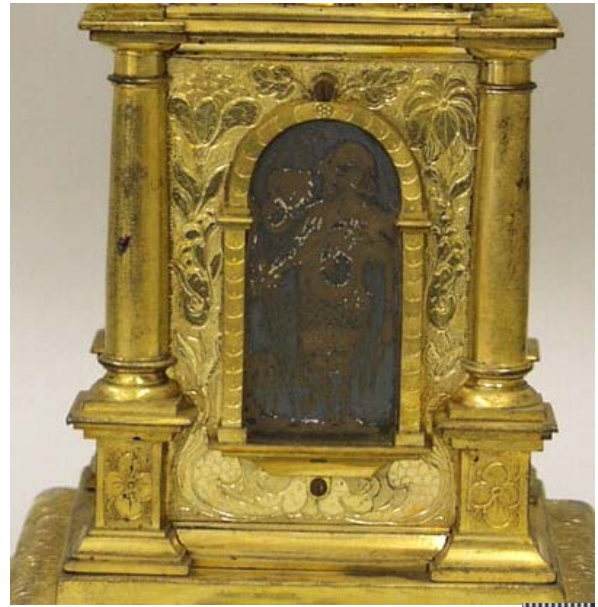
Auf der Seite des Gehäuses, auf der die Plakette mit Mars befestigt ist – der Vereinfachung halber im Folgenden „Marsseite“ genannt – befindet sich die Feuervergoldung aus unbekanntem Grund in schlechterem Zustand als die auf der Jupiterseite. Es fanden sich dort Spuren einer nachträglichen Bronzierung, das heißt Spuren eines pigmentierten Lackes, der die schadhaften Stellen verdecken sollte (Abb. 19).

Abb. 19: schadhafte Feuervergoldung mit nachträglicher Bronzierung

- Die Reinigung der Teile des Gehäuses, die aus einer Kupferlegierung bestehen, erfolgte mit Wasser und nichtionischem Tensid (Synperonic A7) und einer Ziegehaarbürste, nachgereinigt wurde mit Wasser. Zum Trocknen wurde ein Baumwolltuch verwendet. Bei dieser Behandlung lösten sich Reste einer Bronzierung auf der Marsseite

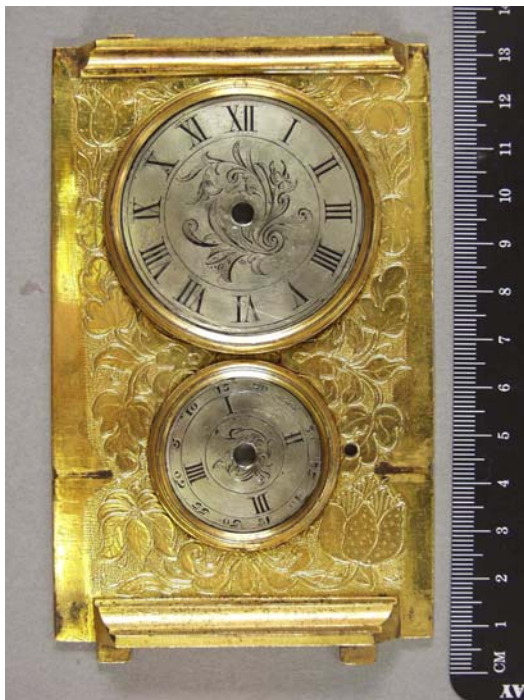
- Stilistisch passen die rokokohaft geschwungenen floralen Verzierungselemente nicht zum Renaissance-Gehäuse (Abb. 20). Die arabischen Zahlen des Viertelstundenzifferblattes sind außerdem in einer anderen Weise als die auf dem Kontrollzifferblatt auf der Gehäuserückseite ausgeführt (Abb. 21).
- Die Blindlöcher, die sich auf der Rückseite der vorderen Gehäuseplatte befinden, lassen darauf schließen, dass im Bereich der Zifferblätter mindestens ein Umbau stattgefunden hat (Abb. 22)
- Von stilistischen und technologischen Gesichtspunkten unberührt, war das Viertelstundenzifferblatt auch falsch ausgerichtet (Abb. 20)

Abb. 20: Verzierung der Zifferblätter

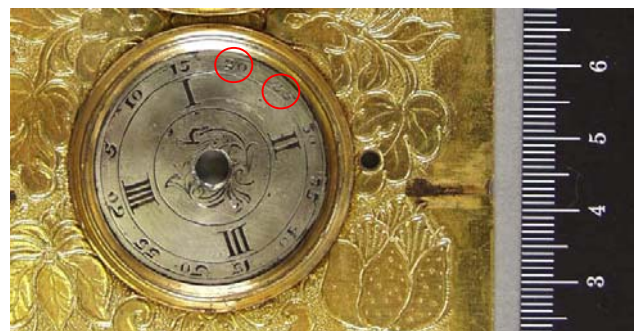
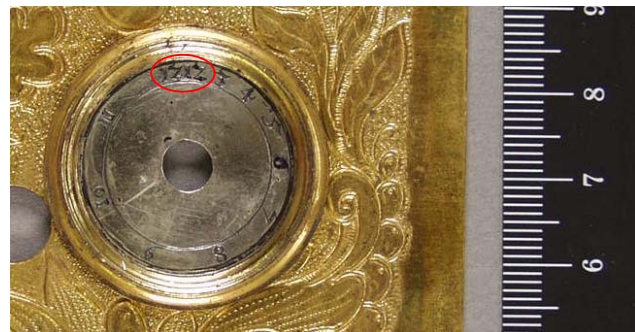
Abb. 21: Vergleich der Ziffern auf Viertelstunden- (oben) und Kontrollzifferblatt (unten). Kreis: Zweier

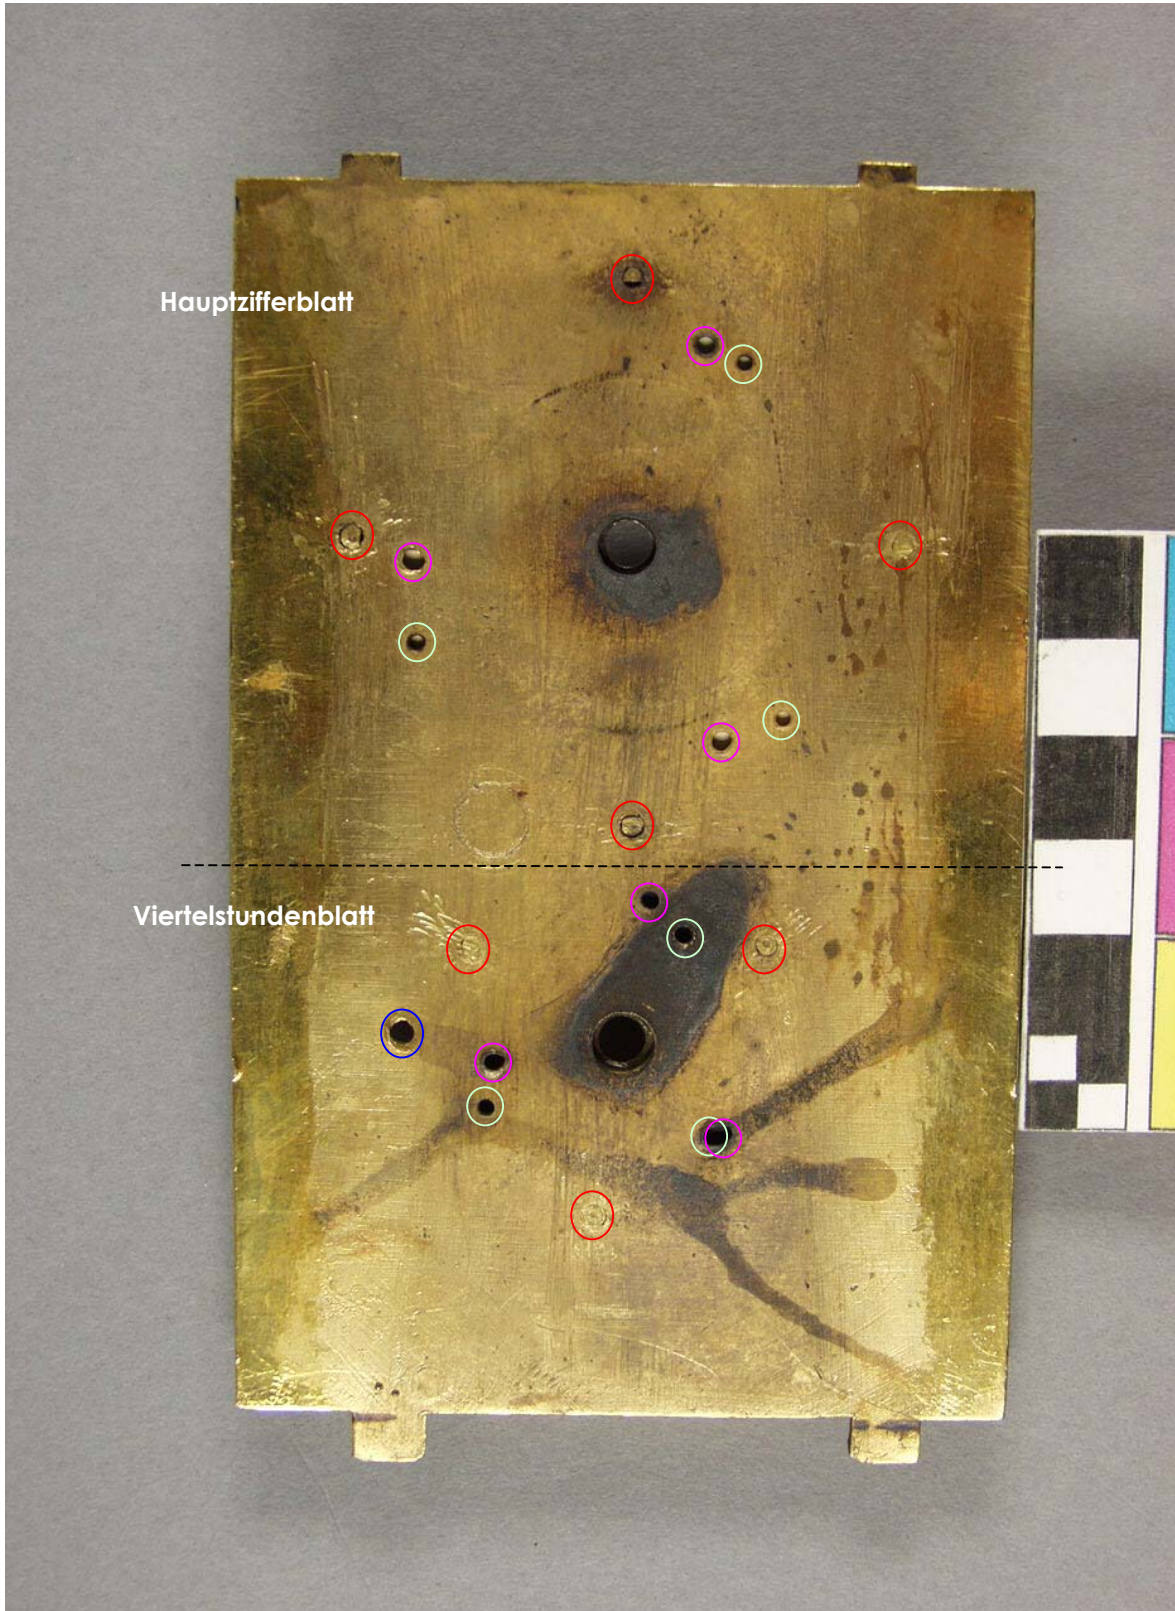
- Vernietung des Reifs
- Vernietung, wohl original, Vermutung anhand der Machart (heute blind)
- Vernietung eines vermutlich späteren Zifferblattes (heute blind)
- Loch für Synchronisation des Schlagwerks mit dem Zeigerwerk (von der Vorderseite aus nutzbar)

Abb. 22: Zuordnung der Löcher auf der Rückseite des Bleches, das die Zifferblätter trägt (mit freundlicher Hilfe von Herrn Dipl.-Ing. Peter Dziemba, Bad Nauheim-Wisselsheim) 8

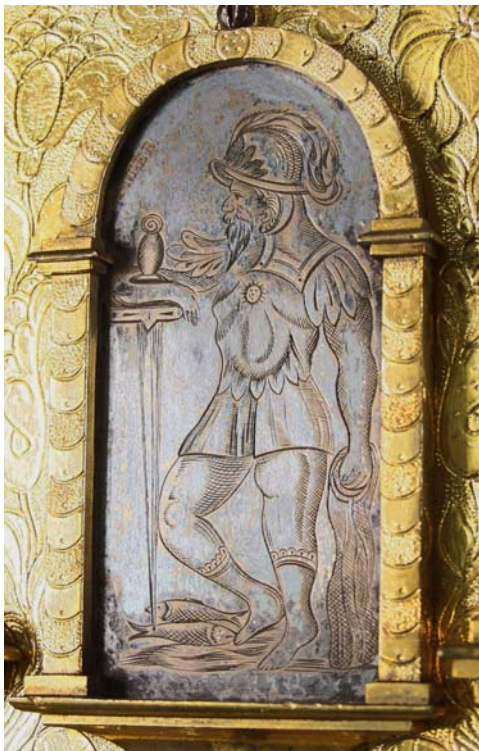
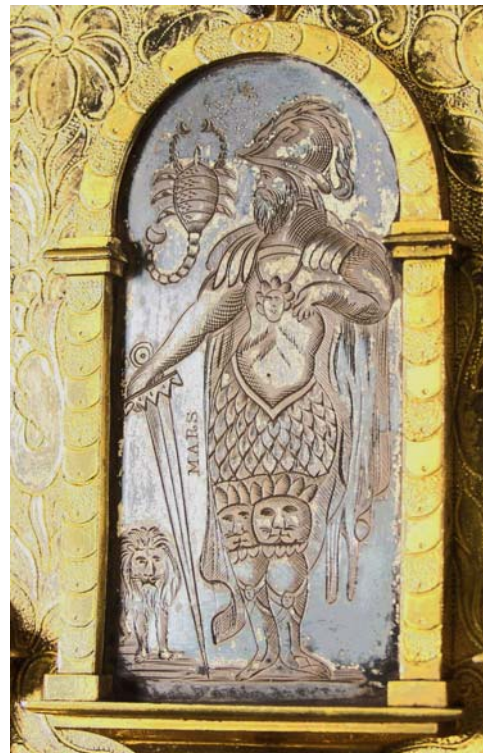
- Silberplaketten an den Seiten des Gehäuses sind für diesen Uhrentypus ungewöhnlich (Abb. 23). Der Verdacht bestand, dass sie später hinzugefügt worden waren. Deshalb wurde mittels energiedispersiver Röntgenfluoreszenzanalyse (EDRFA) die Legierungszusammensetzung des Silbers analysiert⁴. Die Analyse ergab niedrige Blei- und Wismutwerte, was auf eine Entstehung der Plaketten nach 1850 hindeutet⁵, enthielt aber kein Cadmium, so dass die Herstellung nach 1890 ausgeschlossen werden kann.

- Auch der Falz, in dem die Plaketten in ihren Messingrähmchen liegen, ist für die Dicke der Platte zu breit. Wahrscheinlicher und zeittypischer ist die Verwendung von Glasscheiben als „Fenster“ zum Werk, das zur Entstehungszeit als technisches „Highlight“ angesehen werden kann. Auch wäre so die Signatur des Uhrmachers auf der Rückseite eines Seitenbleches (Abb. 2) sichtbar gewesen.

- Ikonographisch stellen die beiden Figuren die Planetengötter Jupiter und Mars dar, mit jeweils zwei Sternzeichen als Attributen: Jupiter mit dem Netz des Wassermanns und den Fischen, Mars mit Löwe und Skorpion. Das inhaltliche Konzept bleibt dabei allerdings im Dunkeln, da die beiden Götter mit den vier Sternzeichen lediglich einen Ausschnitt des gesamten astrologischen Himmels darstellen. Außerdem steht zu vermuten, dass der Skorpion ursprünglich ein Krebs sein sollte, da letzterer im Tierkreis auf den Löwen folgt. Weiterhin ist die Darstellung Jupiters mit Waffen sehr ungewöhnlich (im Gegensatz zu der des Kriegsgottes Mars).

- Zu den ikonographischen Unstimmigkeiten gesellen sich auch stilistische. So ist die Zeichnung der Figuren anatomisch nicht korrekt ausgeführt, was besonders bei den Proportionen und der Darstellung der Gliedmaßen ins Auge fällt.

- Der Bildausschnitt ist ebenfalls nicht ideal gewählt. Die Figuren wirken in die Rundbögen hineingezwängt und der Schriftzug „Jupiter“ wird teilweise vom Rahmen überdeckt. Dies bedeutet entweder, dass die Gravuren ursprünglich nicht für ihren heutigen Platz gedacht waren oder, dass der Ausführende sein Handwerk nicht besonders gut beherrschte.

Abb. 23a: Silberne Plakette, Jupiter

Abb. 23b: Silberne Plakette, Mars

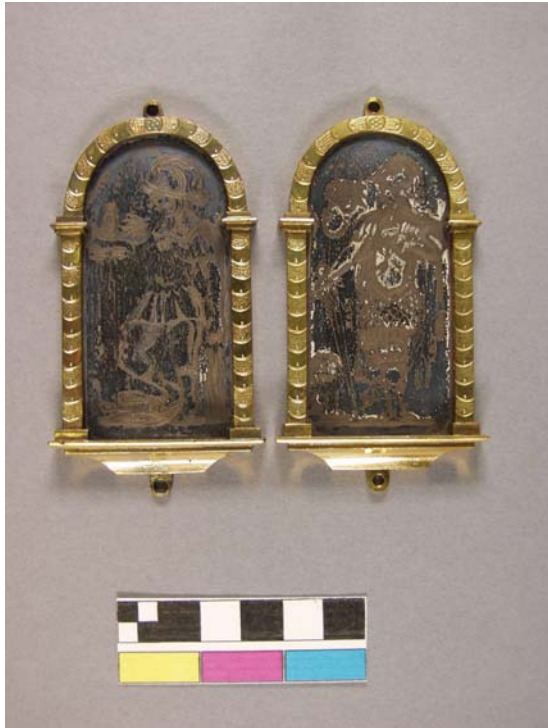
- Wie bereits beschrieben, zeigten die Silberplaketten und die Zifferblätter auf der Oberfläche eine dichte glänzende schwarze Schicht, die allerdings die Zeichnung schwer erkennbar machte (Abb. 25 - 27). Sie war jedoch nicht ganz geschlossen, sondern wies in unterschiedlichem Maße Fehlstellen auf. So war sie auf der Marsplakette z. B. besonders in dicht gravierten Bereichen abgeplatzt. Hier schien es auch zwei „Abplatzphasen“ gegeben zu haben. Manche Bereiche waren schon wieder angelauten und damit bräunlich, andere erschienen frisch und weiß (Abb. 28).
- Diese Schicht befand sich bei den Silberplaketten auch an den Rändern der Rückseite (Abb. 29). Dort wurden mit einem in Aceton getränkten Wattestäbchen Löseversuche unternommen. Die Schicht ließ sich entfernen und wurde deshalb für eine Lackschicht gehalten.

Abb. 25: Silberplaketten, Vorzustand

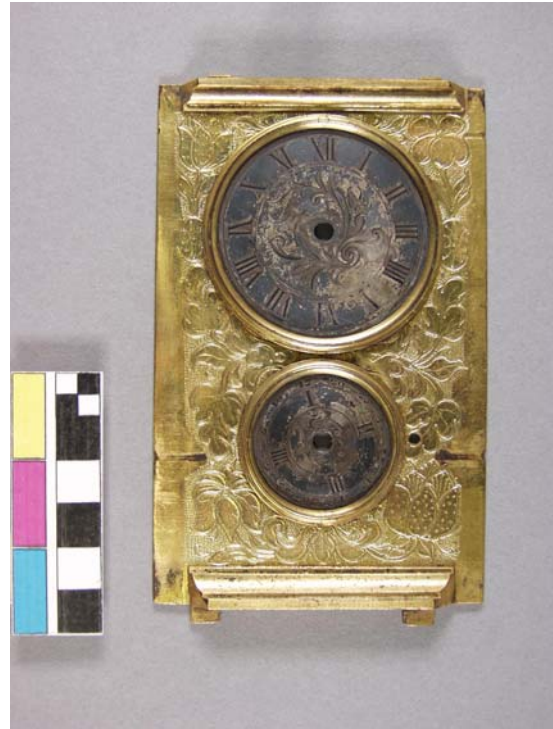
Abb. 26: Vordere Zifferblätter, Vorzustand

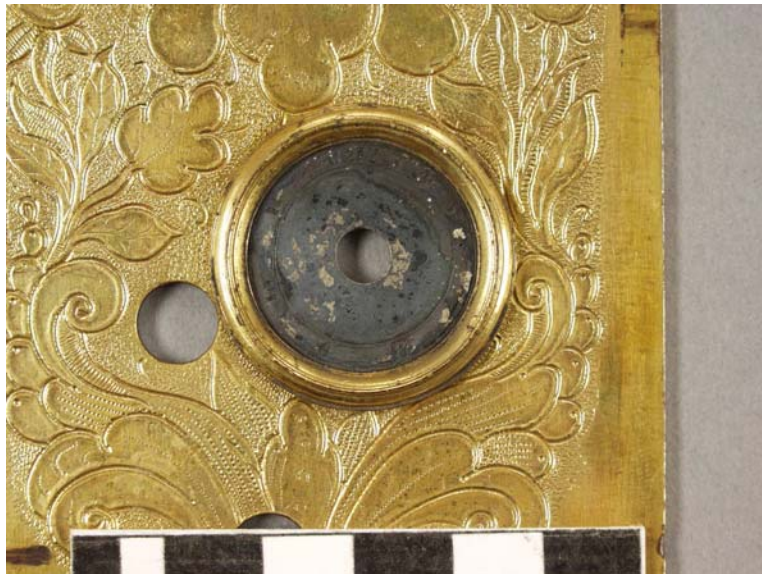
Abb. 27: Kontrollzifferblatt, Vorzustand

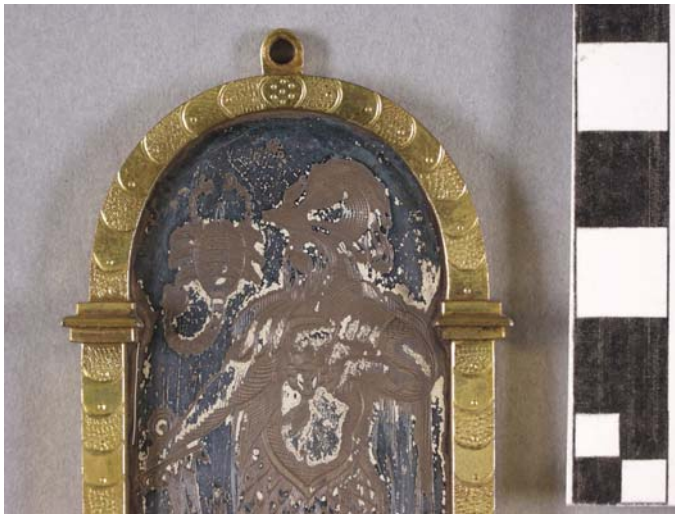
Abb. 28: Abplatzungen auf der Marsplakette

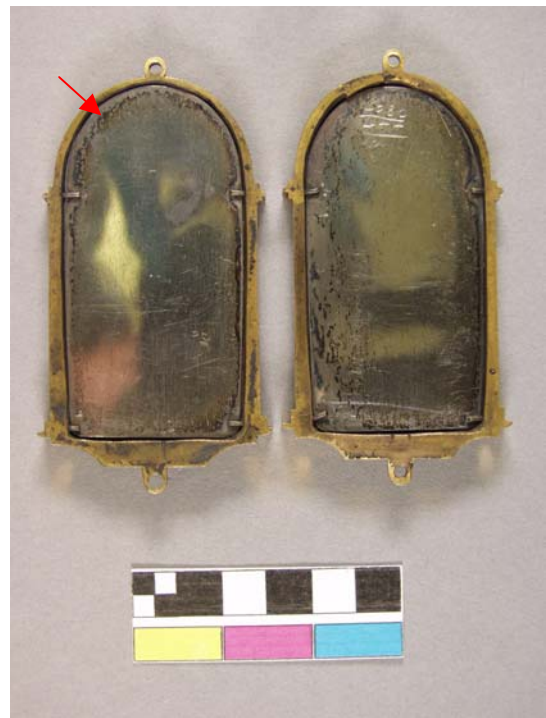
Abb. 29: Rückseite der Plaketten mit schwarzer Schicht im Randbereich (Pfeil)

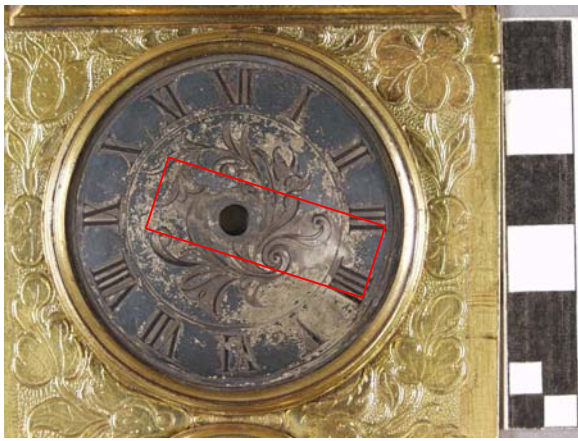
- Die Frage der intentionellen Schwärzung der Silberflächen ließ sich nicht klären, die Literatur lieferte auch keine Hinweise. Was jedoch auffiel, war die Tatsache, dass – nachdem die Zeiger der vorderen Zifferblätter abgenommen waren, darunter eine silberne glänzende Oberfläche zum Vorschein kam (Abb. 30 und 31). Dies ließ einerseits den Schluss zu, dass die Uhr schon lange nicht mehr ging und andererseits, dass zumindest die Zifferblätter auf jeden Fall ursprünglich silberne glänzten. Dies erschien auch logisch, da die Uhrzeit sonst nur sehr schwer abzulesen gewesen wäre. Das Argument der Erkennbarkeit ließ sich auch auf die Silberplaketten anwenden. Es wurde entschieden, die in der Entstehungszeit wohl beabsichtigte Farbwirkung wieder herzustellen und die Silberoberflächen freizulegen. Die Verschwärzungen wurden also mit Schlammkreide, Wasser mit Tensid (Synperonic A7) und rotierendem Ziegenhaarbürstchen abgenommen und die Oberfläche im Wasserbad nachgereinigt (Abb. 32 – 35). Besonders vorsichtig wurde im Bereich der schwarzen Einlagen auf den Zifferblättern gearbeitet, die Einlagen erwiesen sich jedoch als sehr stabil.

Abb. 30: Stundenzifferblatt mit Zeigerspur (Rechteck)

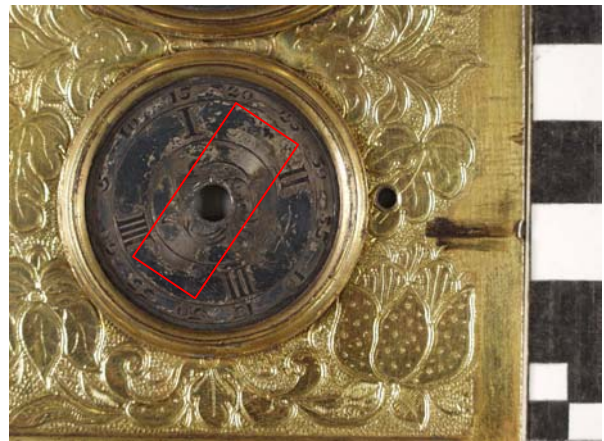
Abb. 31: Viertelstundenzifferblatt mit Zeigerspur (Rechteck)

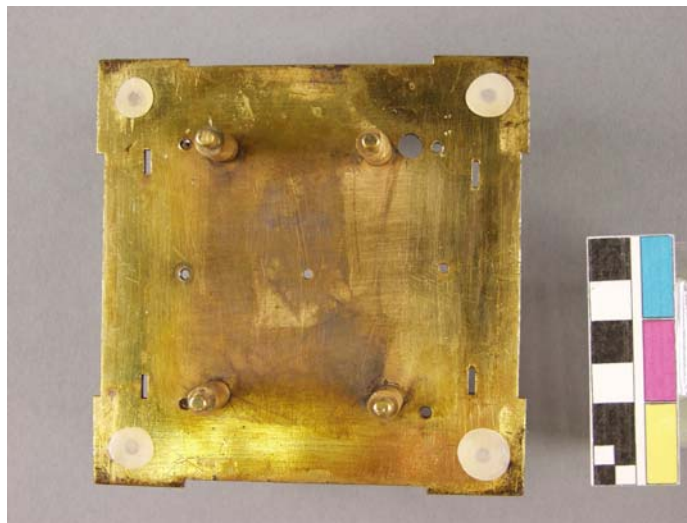
Abb. 36: Klebewachspunkte auf der Unterseite des Türmchenaufsatzes vor Zusammenbauen der Uhr

- Wie bereits beschrieben, saßen die Geländer des Türmchenaufsatzes nicht sehr fest an ihrem Platz. Um die Eckpfeiler besser zu stabilisieren, wurde auf der Unterseite der tragenden Platte die Enden der Gewinde der Eckpfeiler mit mikrokristallinem Klebewachs zu fixieren versucht (Abb. 36). Dies hatte leider nur mäßigen Erfolg, besonders als sich herausstellte, dass beim Zusammenbauen der Uhr diese Klebepunkte hinderlich waren. Sie wurden dabei zum Teil wieder entfernt.
